Ana Isabel Pereira Peixoto

2º Ciclo de Estudos em Riscos, Cidades e Ordenamento do Território

Inundações urbanas, cheias rápidas e galgamentos costeiros na cidade de  
Santa Cruz, Ilha da Madeira: áreas afetadas, frequência e avaliação da  
vulnerabilidade funcional

2013

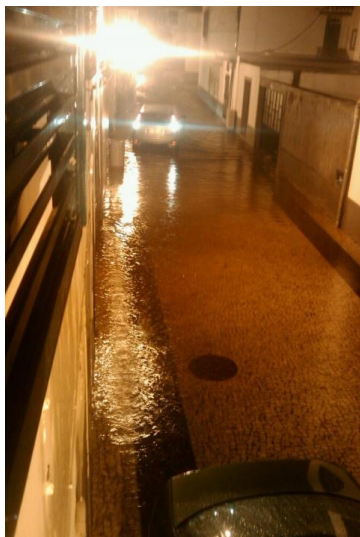
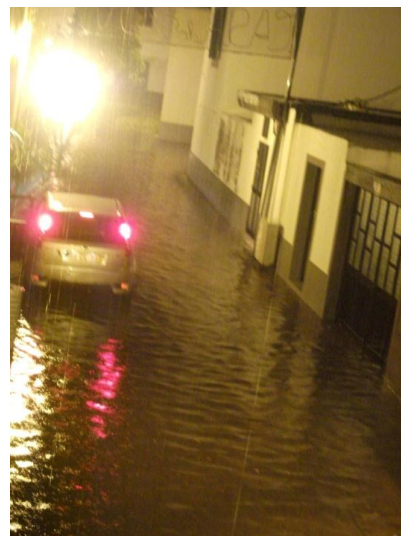
Dia 1-03-2013, inundação devido a impermeabilização e falha do escoamento superficial.

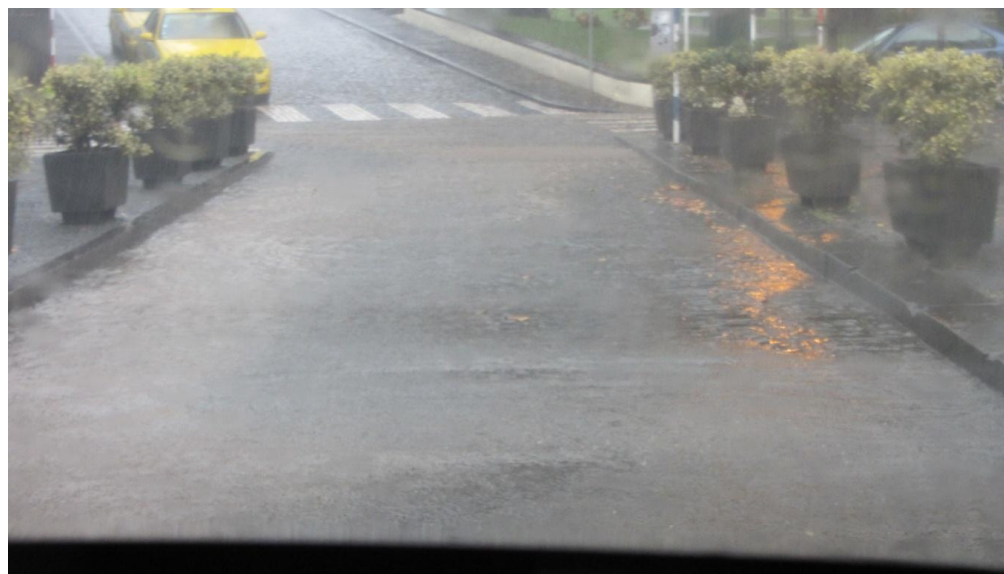
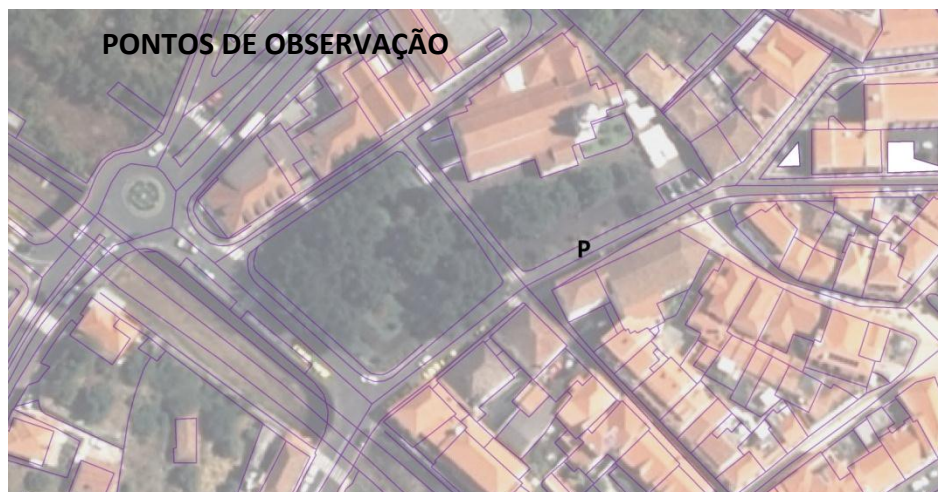
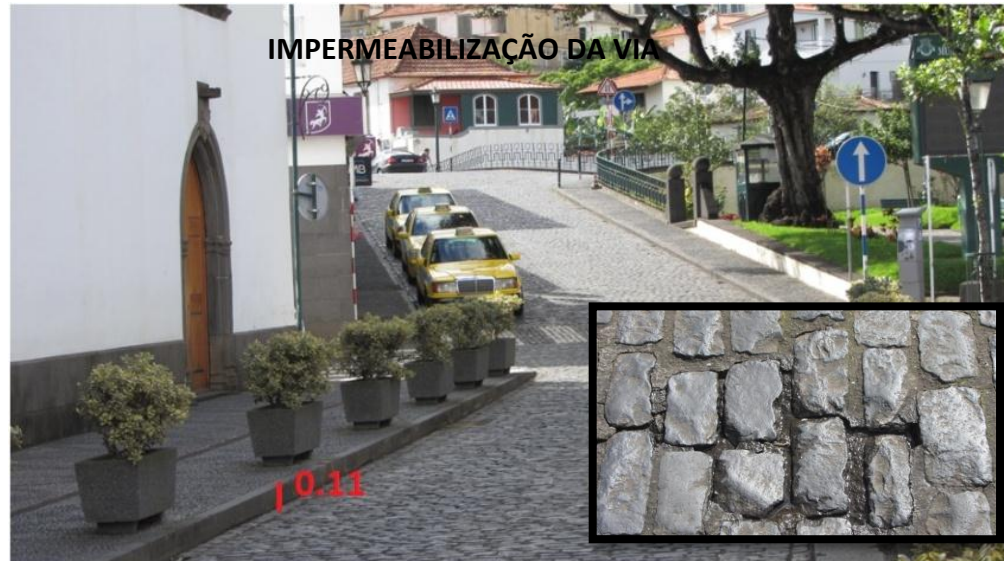
Anexo 9 - Análise a Rua 17 de Julho de 1876.

A precipitação de 30-10-12 originou uma inundação na Rua 17 de Julho de 1876, cobrindo a rua até o cruzamento da Rua Conselheiro Luís Freitas Branco. Esta inundação deve-se não só ao valor da precipitação bem com a incapacidade das adufas a

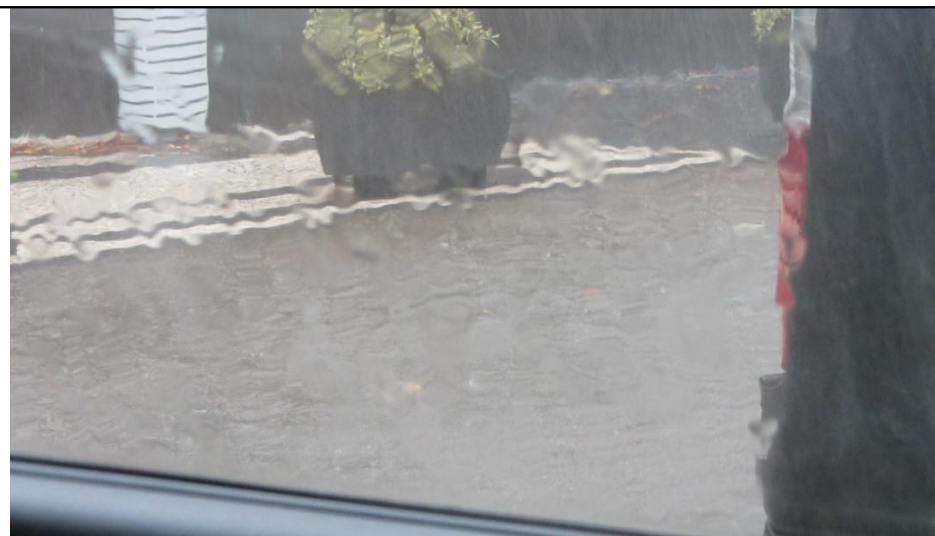
# Anexo 10 - Caracterização da Rua Cónego Alfredo Oliveira.

Situação de medida: II -A,B,C,E,D

Ao ter-se em atenção a altura da água no evento de 20-02-10 observa-se que os maiores valores registaram-se no nó junto à Praça Padre Gabriel Olavo Francês, sendo o edifício onde encontra-se atualmente o Gabinete de desporto o mais afetado, uma vez que, registou 1.00 metro de água no seu anterior. É de ter atenção que foi indicada que à data do evento o presente gabinete não estava instalado neste local. Outra nota é a de que o estabelecimento da esquina cm a Rua Dr. José Barros e Sousa não foi afetado pelo escoamento superficial o que poderá indicar que a maior quantidade de água avistada nesta rua não tenha advindo da R. Dr. José Barros e Sousa. No dia 30-10-12 devido a incapacidade da rede pluvial a subir o passeio da Rua 17 de julho de 1876 (acima dos 0,11 m) presenciando-se escoamento na Rua Cónego Alfredo Oliveira.

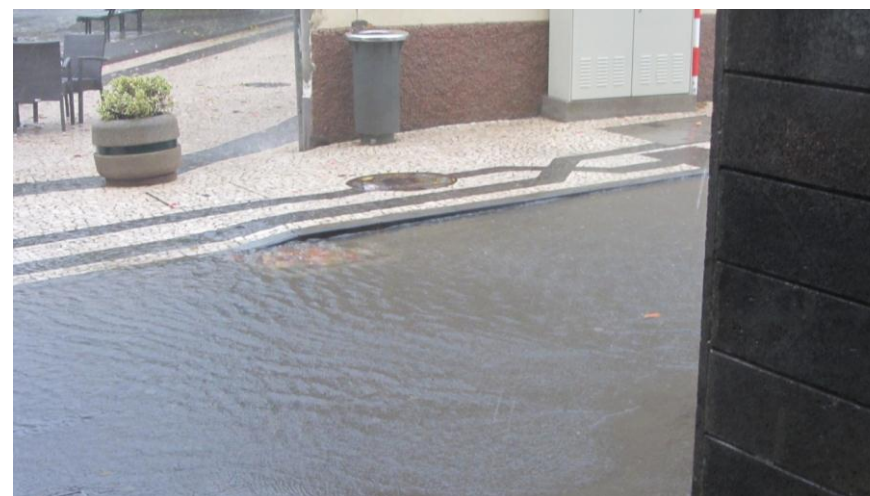
**. Anexo 11 - Levantamento da Praça Padre Gabriel Olavo Francês.**

*Os dados relativos à altura da água da área circundante da praça foram escassos, uma vez que, desde o ano 2010 à data do levantamento houve mudança de proprietários dos estabelecimentos.*

*O evento de 30-10-12 permitiu verificar a falta de limpeza das calhas de escoamento, na Rua Dr. José Barros e Sousa tem consequência para a presente Praça pois acumulação de água começa a escoar-se nesta direção. Assim conclui-se que esta Rua alimenta a Praça Padre Gabriel Olavo Francês, sendo esta um ponto de convergência e divergência.*

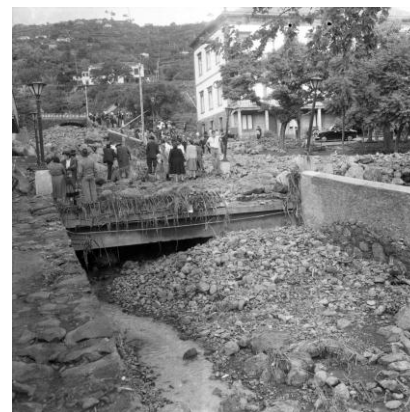
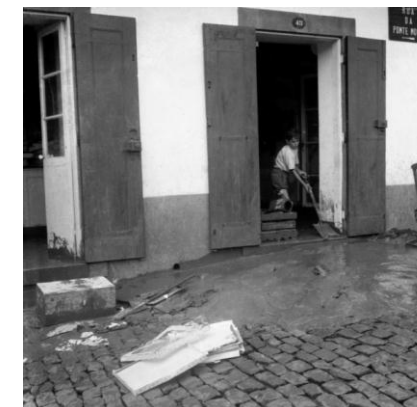
Coluna de água R. da Ponte Nova, 20-02-2010

Os estragos deveram-se à obstrução da Ribeira na área da Ponte Nova pelos materiais transportados. Transbordando as ruas próximas.

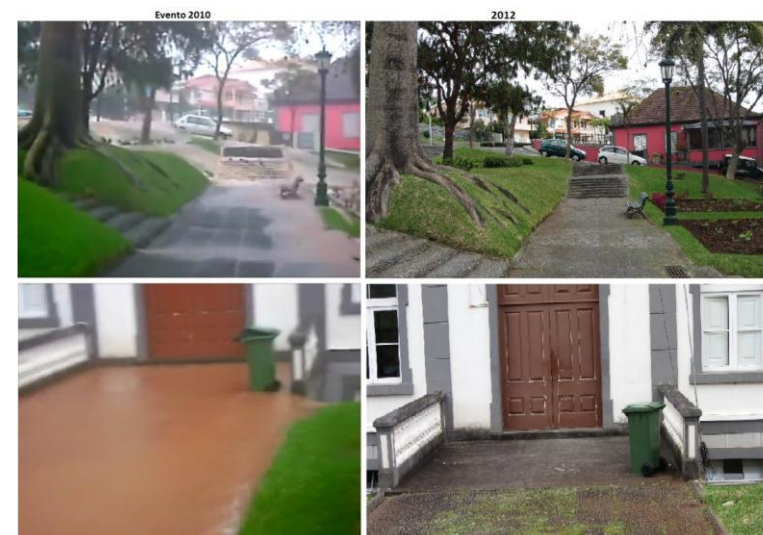
**Anexo 15 - Análise da Rua do Ribeirinho.**

As imagens demonstram o entulho transportado pela Ribeira do Ribeirinho que transbordou para a Rua do Ribeirinho. Deteta-se na segunda imagem destruição do muro que a marginava. As imagens demonstram o momento do evento no 20 de fevereiro de 2010 e o agora, percebendo-nos que esta área foi uma área de divergência de águas.

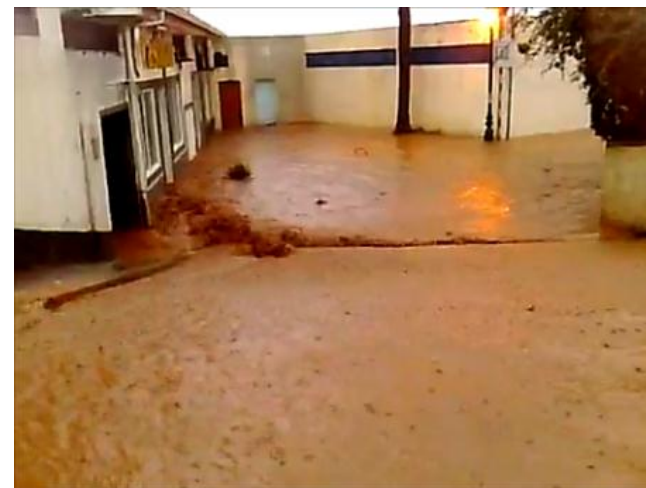
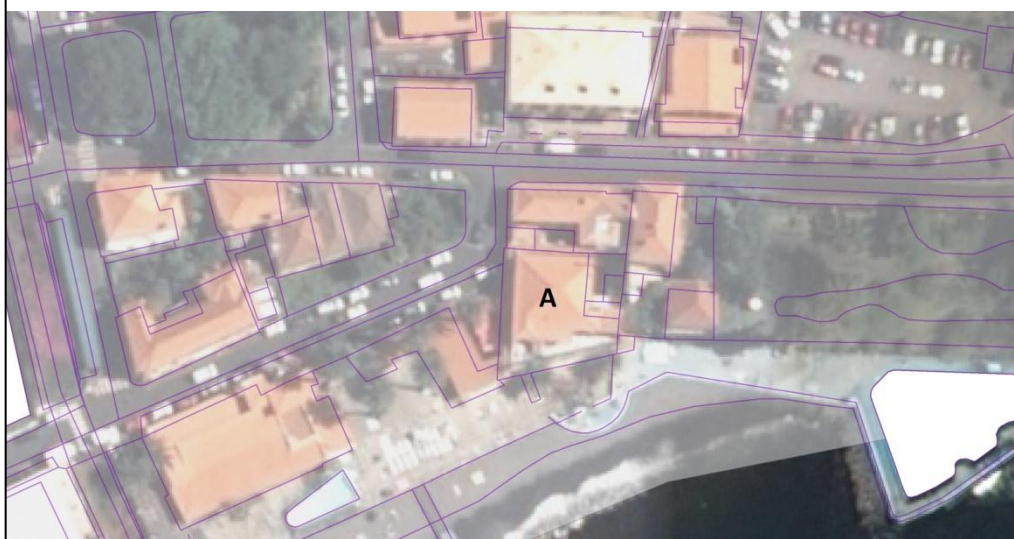
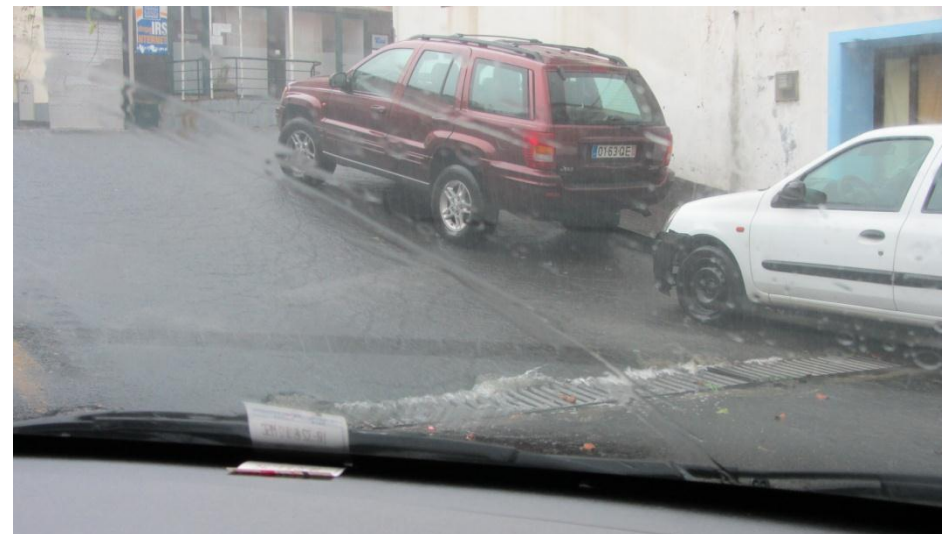
**Anexo 16 - Travessa da Figueira, caracterização da via.**

A água presente na Travessa da Figueira advinha da área da Calçada, acumulando-se na área da Rua da Praia, onde o fluxo ia-se expandido por área ocupada pela via. No dia 30-10-12 foi possível verificar escoamento nesta via, provindo da rua do Tribunal, confirmando-se o cenário de 2010.

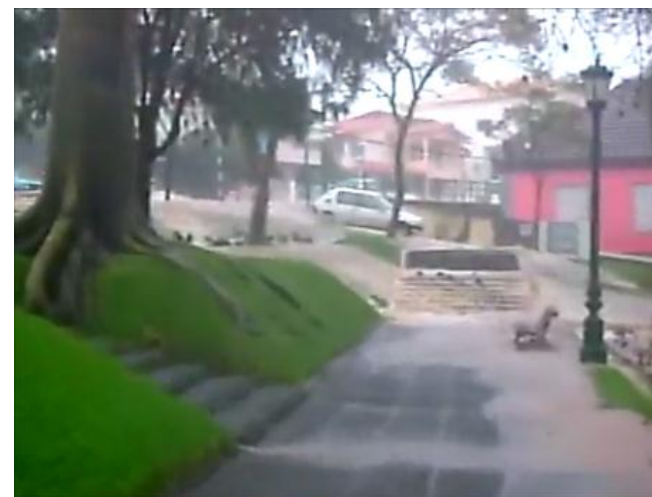
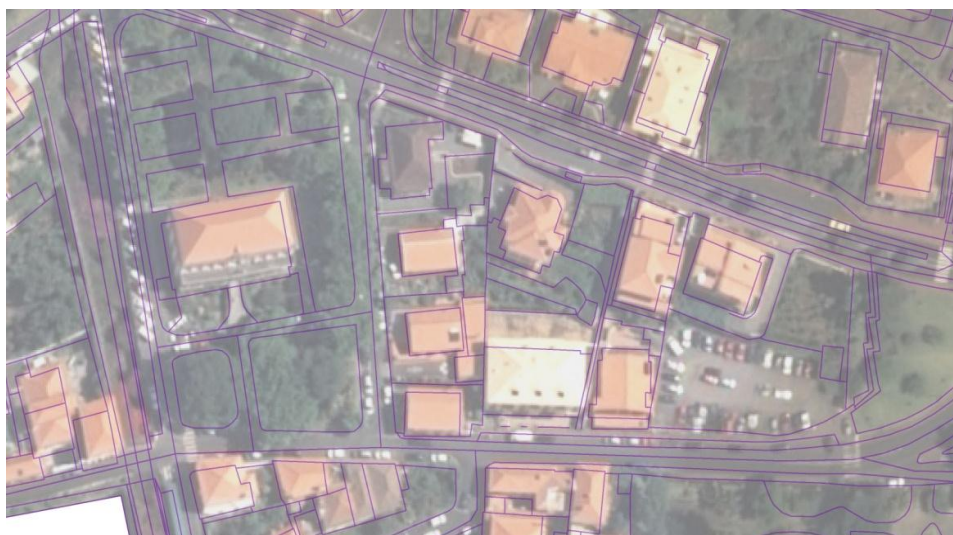
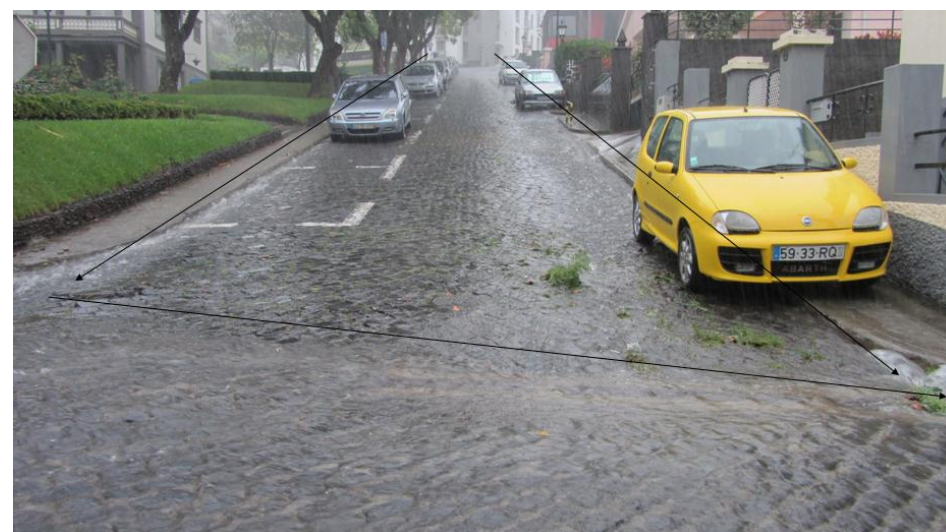
# **Anexo 18 - Caraterização da Rua do Tribunal.**

Ambas as imagens são instantâneos do vídeo produzido no dia 20-02-10. Este permitiu averiguar que a água procurava na superfície a Rua do Tribunal como via de escoamento, sendo esta identificada como recetora e canalizador, uma vez que às imagens indicam que água provém da água da Avenida 25 de Junho e do cruzamento da Rua da Calçada e da R. Sebastião. O bairro do Tribunal corresponde a um ponto de divergência de águas encaminhando para a Rua do Ribeirinho, R. Bela S. José. No dia 30-10-12 sucedeu-se a situação de períodos de precipitação intensa que permitiu verificar a direção da água na Rua do Tribunal. O escoamento nesta é canalizado para a Rua Bela S. José que por sua vez dirige o fluxo para a Travessa da Figueira.

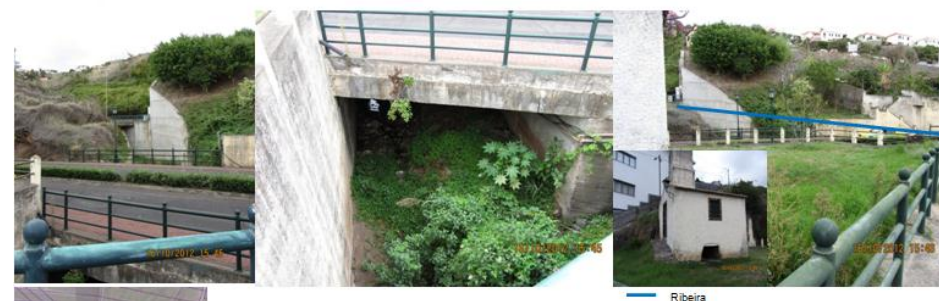
Na saída de campo detetou-se que a parte da ribeira canalizada é mais estreita antes da ponte da Rochinha. Também avistou-se um moinho de água aproximadamente 12,50 metros da ribeira o que poderá indicar a modificação do leito da ribeira, traduzindo-se na redução da largura desta. Tal hipótese é colocada tendo em atenção que os moinhos localizam-se junto às ribeiras para poder ter uma fonte de energia.

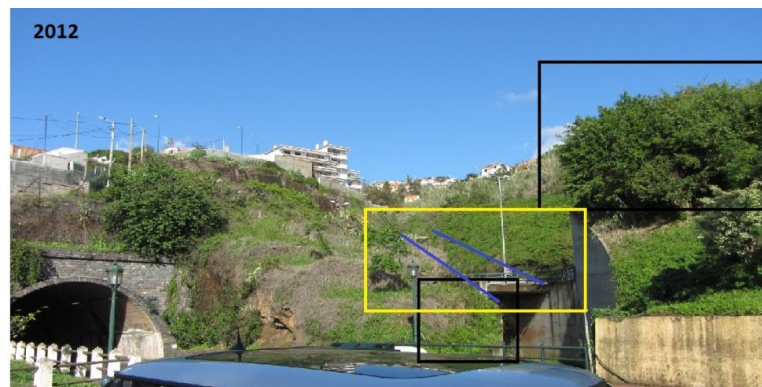
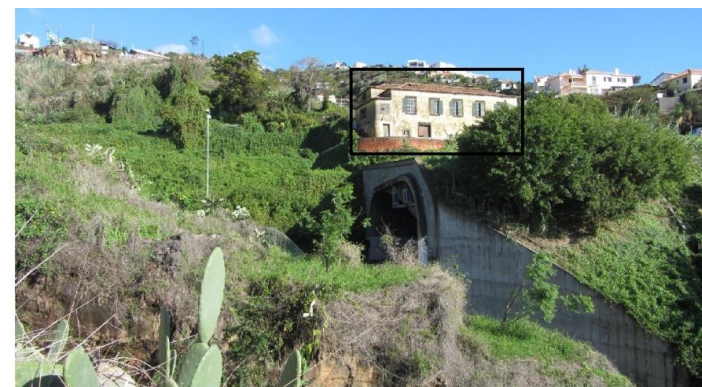
De 1956 a 2012 através do ponto de observação (ponte da rochinha) verifica-se alterações paisagísticas, nomeadamente, a construção da Avenida 25 de Junho, da Via rápida (esta ultima intersecta a ribeira) e a canalização da Ribeira.

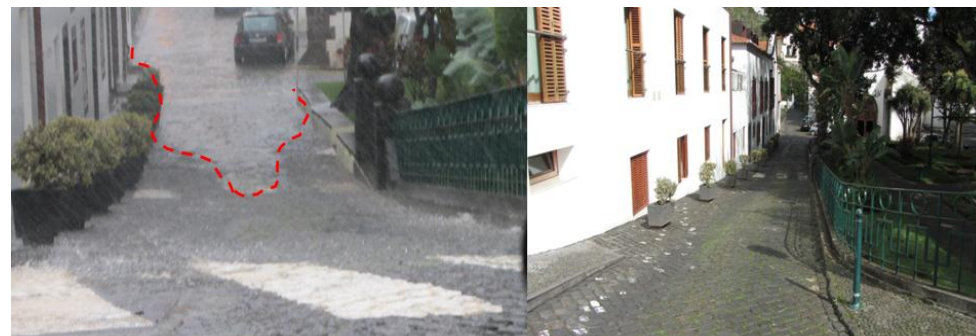
## Anexo 20 - Análise da Rua Irmã Wilson.

A Rua Irmã Wilson no dia 30-10-12 registou uma inundação urbana sendo uma via recetora e canalizadora. Note-se que a fotografia capturada no penúltimo dia de outubro do ano de 2012 existe um ponto de acumulação na área à frente da igreja, que depois encaminha a água pelo Jardim Municipal. A água desta rua provinha da Ponte da Avenida 25 de Junho de uma rutura da cobertura da mesma.

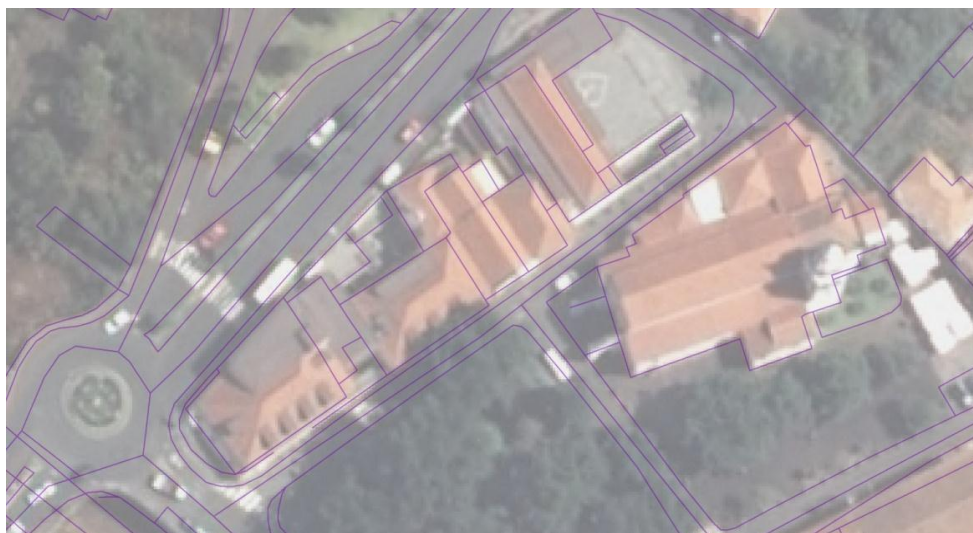
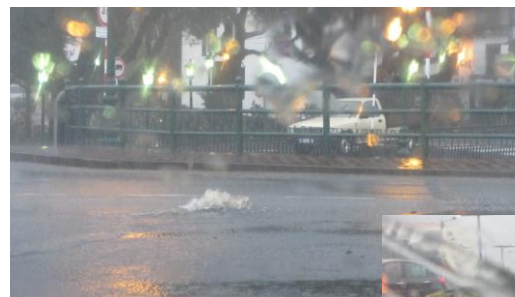
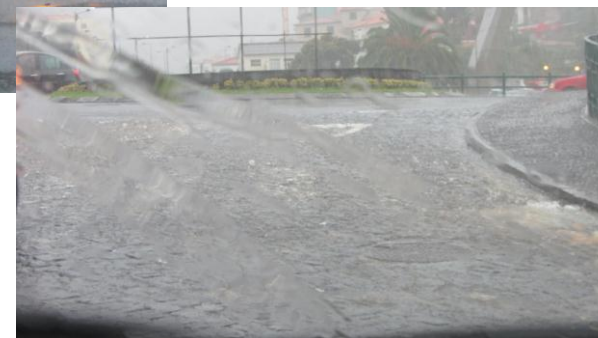
Fonte do escoamento superficial no dia 30-10-12 para a Rua Irma Wilson.

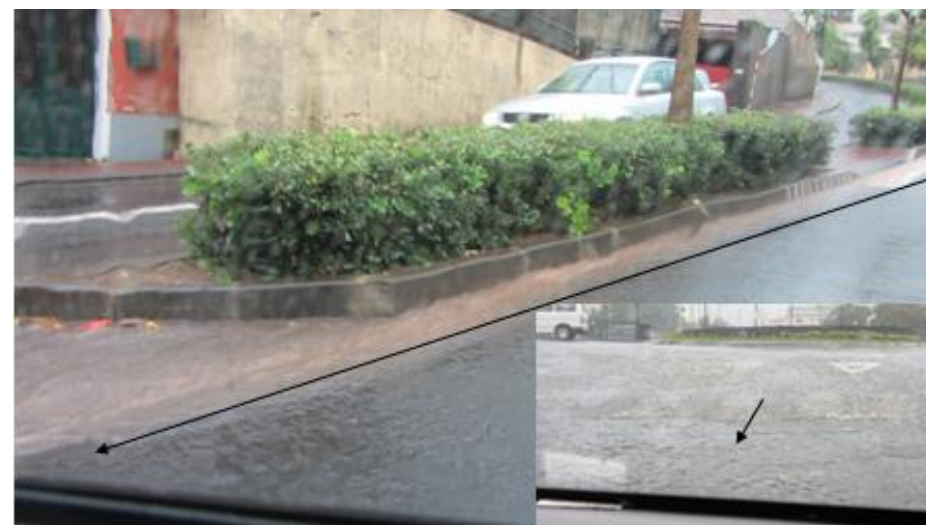
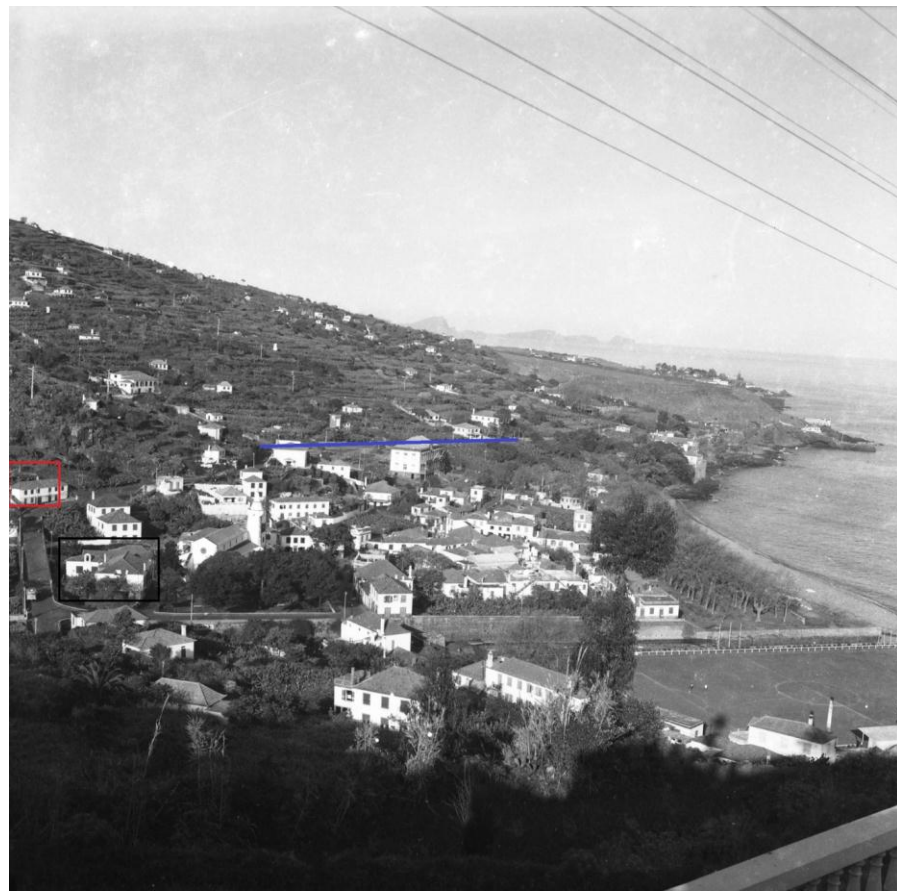
Anexo 21 - Avenida 25 de Junho (ER207), caracterização da via.

Em 1956 o evento ocorrido afetou parte da Avenida 25 de Junho, ainda inexistente. A indicação da visualização é a construção da ligação entre o troço 1 e 2 pelo túnel é realizada sobre a ribeira, canalizando-a. Note-se que a ligação é feita numa cota inferior à ponte da Rochinha. A ER207 ( Avenida 25 de Junho) no dia 30-10-12 funcionou como via de escoamento superficial que depois encaminhava a água para a Rua Irmã Wilson. Para além do fluxo advindo do quartel dos bombeiros, detetou-se um nova fonte que possivelmente deveu-se à incapacidade da rede pluvial, fazendo rebentar a cobertura do pavimento, criando-se um mini chafariz.

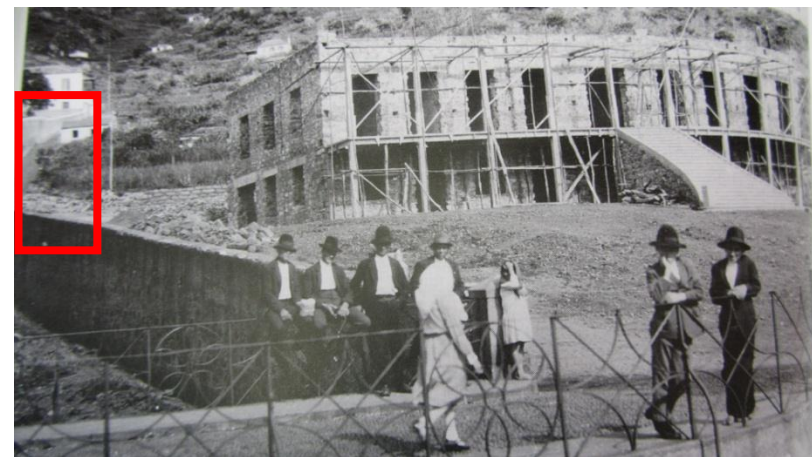
## Anexo 22 – Rua da Calçada, caracterização.

A presente imagem demonstra uma alteração do percurso da Rua da Calçada. A presente imagem também permite concluir que em 1956 depois da cintura interna de Santa Cruz, a paisagem era dita rural, registando-se deste modo uma alteração de vegetação para construção de vias de comunicação e edifícios

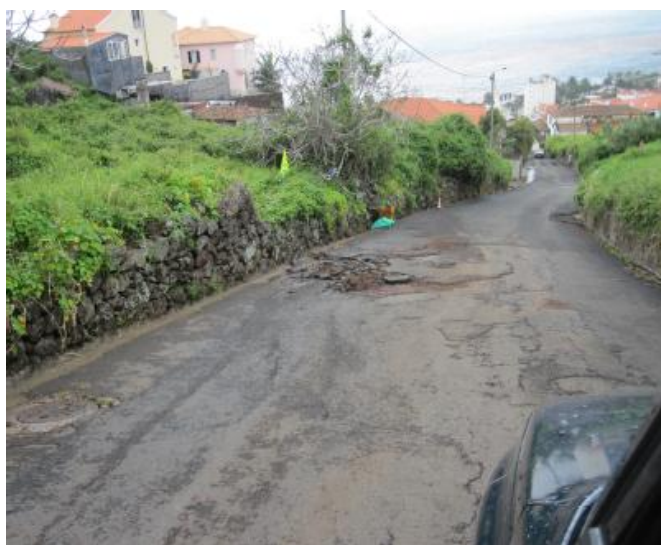
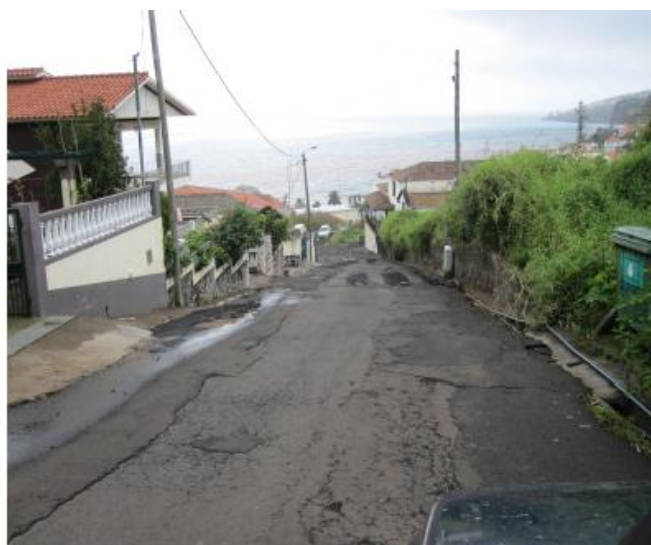
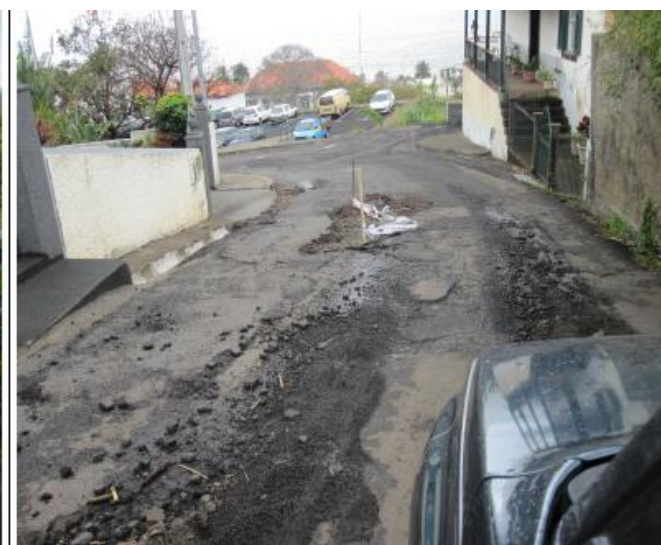
AS imagens fornecidas pelo levantamento do 20-02-2010 no concelho de Santa Cruz demonstram que a Rua da Calçada presenciou fluxo de água destruindo o pavimento. Tal permite em conjugação com a informação recolhida nos Bombeiros Municipais afirmar que esta rua é uma via canalizadora das águas que advêm das áreas mais altas.

Para as vias de acesso ao centro como são exemplo Rua da Ribeira, Rua da Calçada, a probabilidade de perturbações funcionais é média, pois registaram degradação do pavimento (D1) existindo uma interrupção momentânea do tráfego (P2). A ausência de uma rápida intervenção no pavimento da via reflete-se num custo não contabilizado para os cidadãos. Este custo associa-se aos elementos do automóvel, exemplo, pneus. Outro custo refere-se com a quilometragem extra se o agente social decidir procurar um percurso em melhores condições.

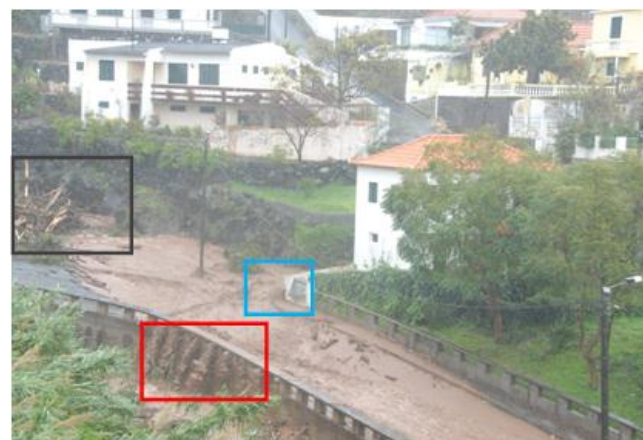
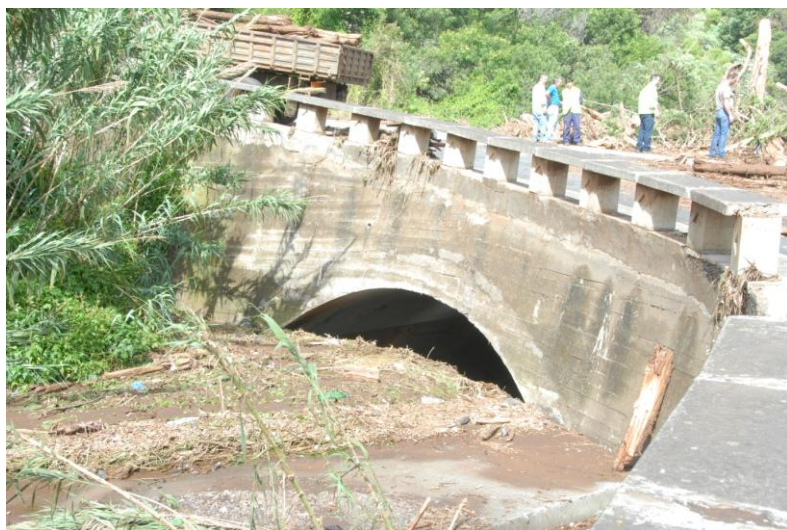
O material transportado pela ribeira devido ao estrangulamento desta mesma formou um dique fazendo com que o fluxo se desviasse do seu percurso natural inundando as vias de comunicação.

O fluxo advindo do dique formado tomou a direção da R. São Sebastião, dirigindo-se parte para a ribeira e outra parte para a ER207. As vias mencionadas ficaram intransitáveis.

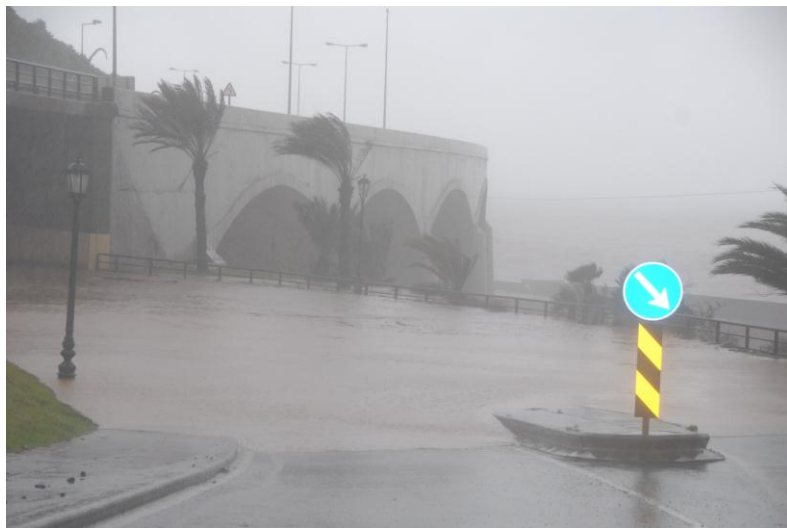
1

A imagem fornecida pelo fotografo João Monteiro captou o cenário da ER207 no 20 de Fevereiro de 2010 pela volta das 14.15 (h), registando por debaixo da ponte um ponto de concentração das águas provenientes tanto da Ribeira do Moreno como da Terça de Cima (1). No dia após o evento de 20 de Fevereiro de 2010 o fotografo Manuel registou os destroços causados pelo fenómeno. Nas imagem (2) consegue se aperceber das grandes quantidades de matéria transportado pelo fluxo que impediram a circulação rodoviária, cobrindo totalmente o pavimento da via. Na saída de campo foi detetado que a calha de escoamento encontrava-se tapada por resíduos e outros materiais, indicando uma possível causa do aumento da água no escoamento superficial (3).

Um outro eixo viário que registou uma elevada disfunção no sistema urbano da cidade de Santa Cruz foi a ER207, onde a via esteve obstruída por lamas e água (D3) advinda da cheia rápida da Ribeira do Moreno. Aqui o cenário foi de uma interrupção do tráfego por dias (P3), correspondendo a uma taxa de dano de 0,8.

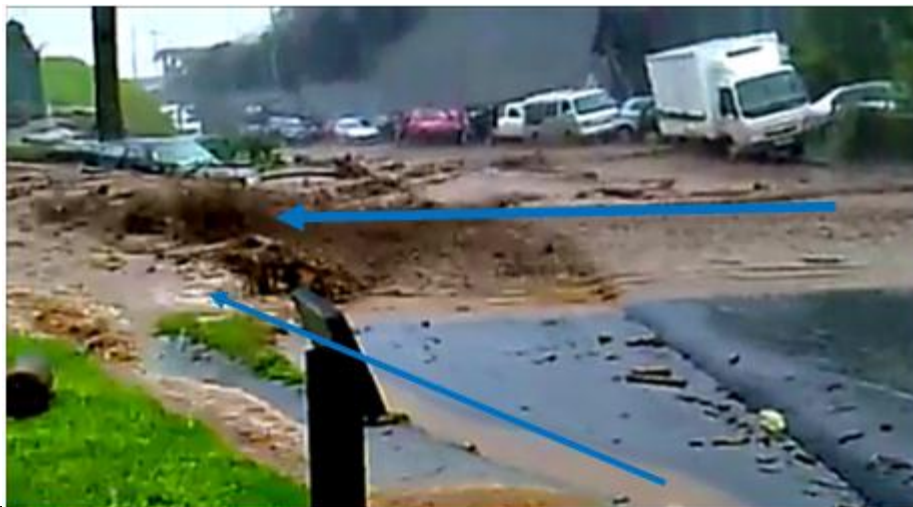
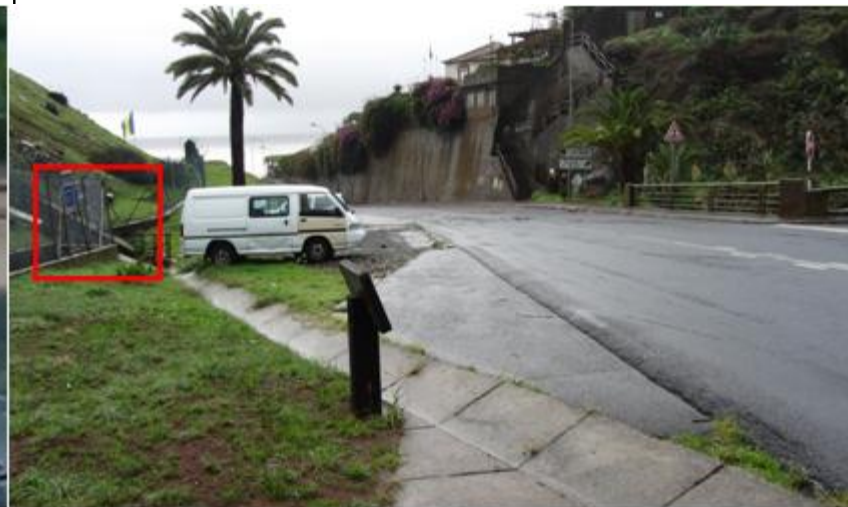
4

No dia 20-02-10 a precipitação teve como consequência um enorme fluxo de detritos na Estrada Regional 207, vindo este proveniente da obstrução da Ribeira do Moreno e doutras vias que possuíam ligação à ER207 como a imagem da direita demonstra (4). Uma consequência foi a paragem do tráfego, bem como a destruição de algumas viaturas. Na imagem do 20 de Fevereiro observa-se que água apenas procura o sua direção natural, dirigindo-se em maior quantidade para a presente ribeira que encontra-se canalizada no sector oeste.

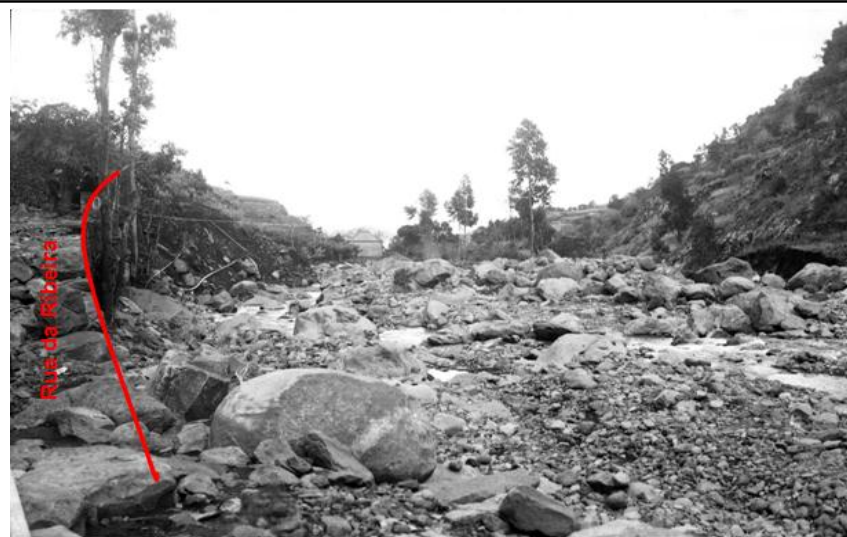
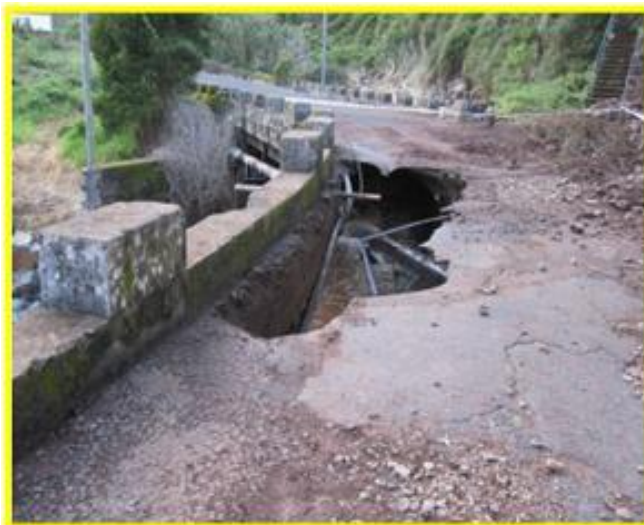
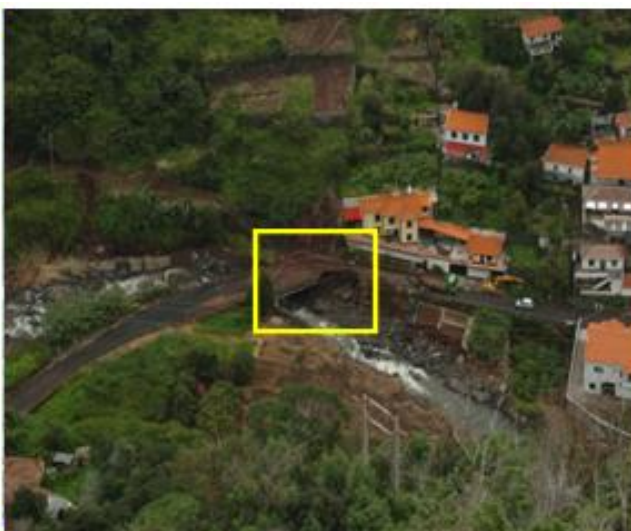
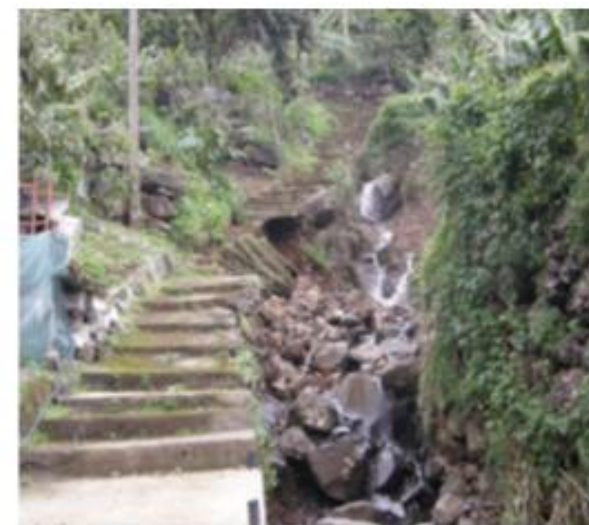
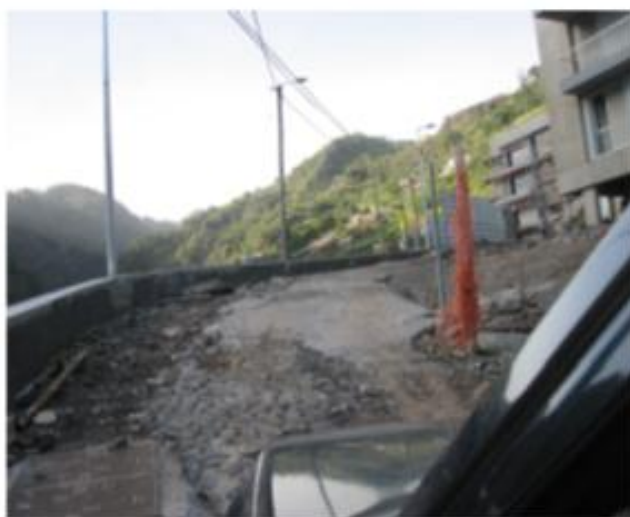
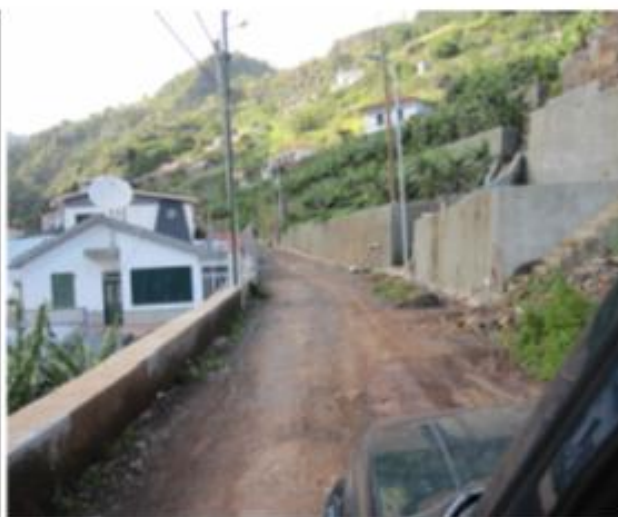
O levantamento elaborado pela Camara Municipal de Santa Cruz registou os prejuízos advindos do evento do 20-02-10 na Rua da Ribeira. As imagens demonstram um transbordo da ribeira de Santa Cruz no troço antes do cruzamento com a Avenida 2 de Agosto, onde terrenos agrícolas e a própria via foi afetada. No percorrer desta rua foi detetado um pequeno curso de água que causou estragos numa escadaria indicando um elevado caudal para a sua capacidade. Deste registo surge a hipótese de que os ribeiros existentes ao longo desta via tenham contribuído para o fluxo que nela se verificou. A destruição do pavimento no troço das piscinas municipais também indica a circulação de água nesta via, como as imagens demonstram.

Ainda na Rua da Ribeira (área mais a norte) sucedeu-se uma rutura da plataforma da ponte (D4) e uma interrupção de longa duração, semanas (P4), logo a perturbação funcional foi maior do que as restantes, uma vez que levou ao isolamento da população ali residente, possuindo uma taxa de dano de 1.

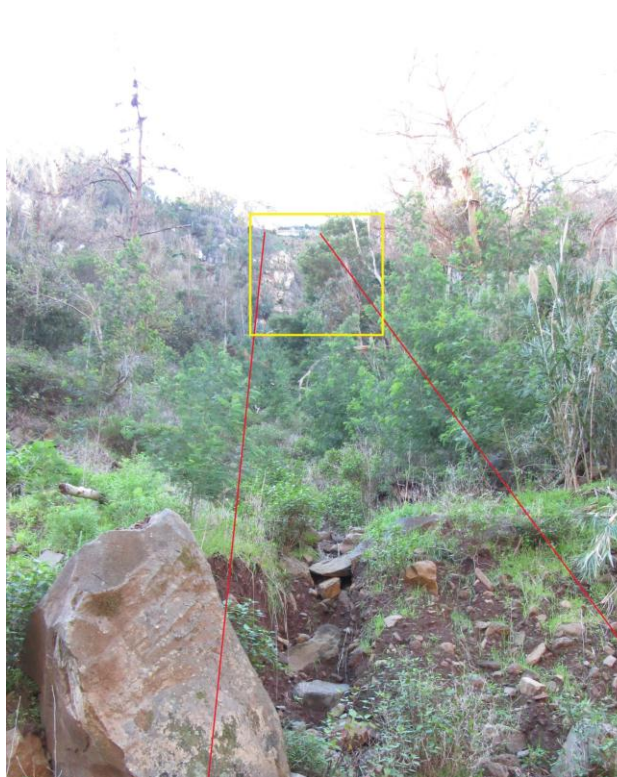
Legenda:  
— Movimento de vertente  
— Pormenor

O evento de 20 de Fevereiro de 2010 não se definiu apenas pela quantidade de precipitação observada na data mas sim por uma dinâmica de precipitação de vários dias, como afirma o professor Domingos da Universidade da Madeira. Tal levou a que o solo não suporta-se mais infiltração, formando movimentos de vertente. Na presente imagem observa-se que na paisagem registou-se um movimento de vertente deixando a rocha a nu. Segundo um agricultor este movimento dirigiu-se para a Ribeira de Santa Cruz. Destruindo um campo agrícola no leito da Ribeira.

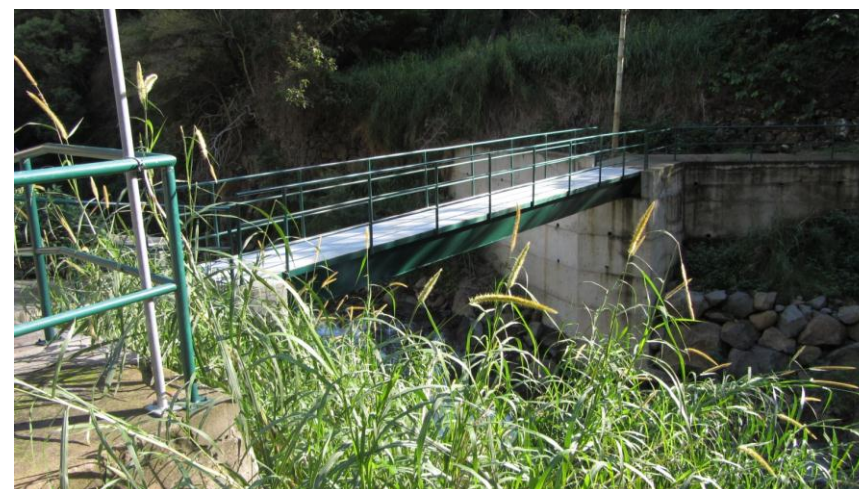
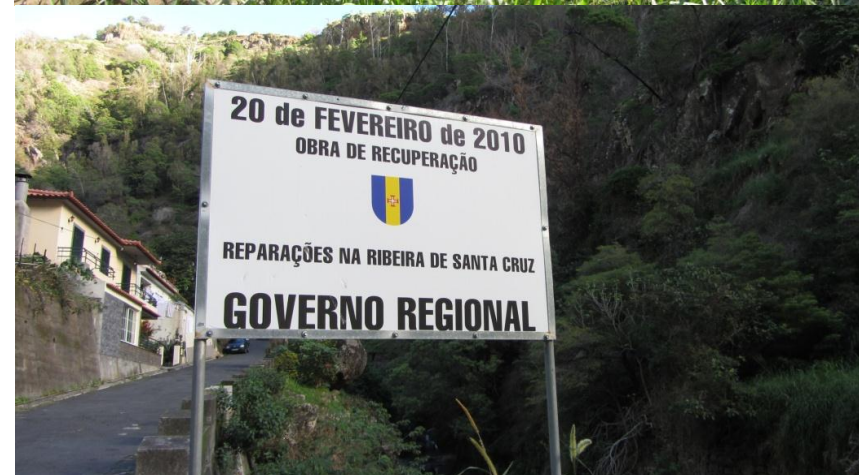
Verificou-se na saída de campo uma obra (travessia) executada devido às consequências do 20 de Fevereiro de 2010, na Rua da Ribeira. Contudo observe-se que segundo a carta de ocupação do solo de 2007, esta área não se encontra qualificada como área urbana.

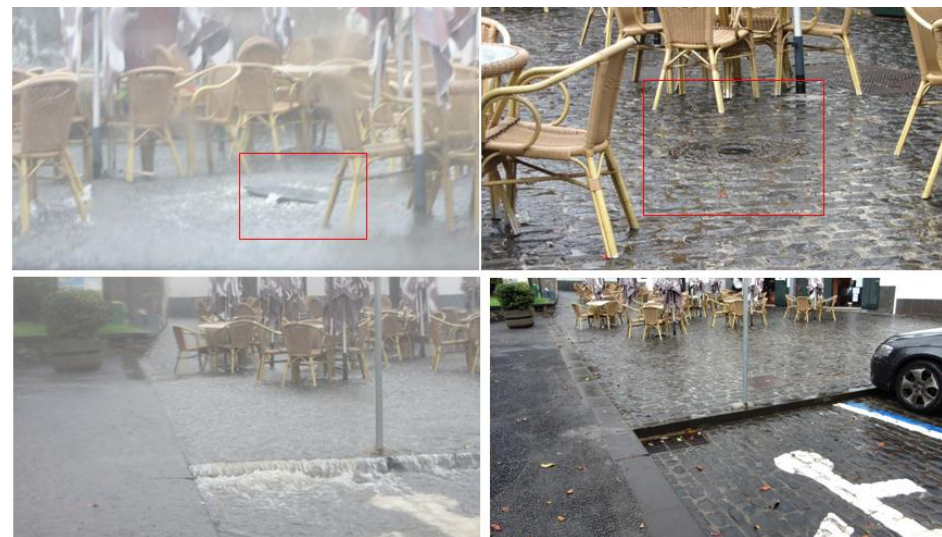
No dia 30-10-12 registou-se uma inundação na Rua Bom Jesus devido à incapacidade da rede pluvial, como as imagens o demonstram.

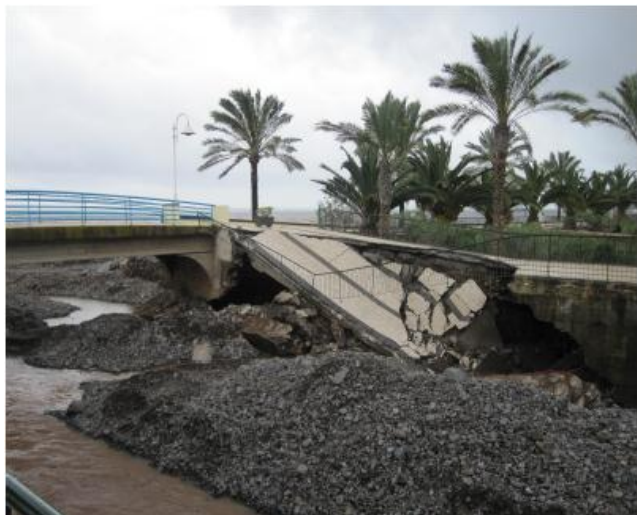
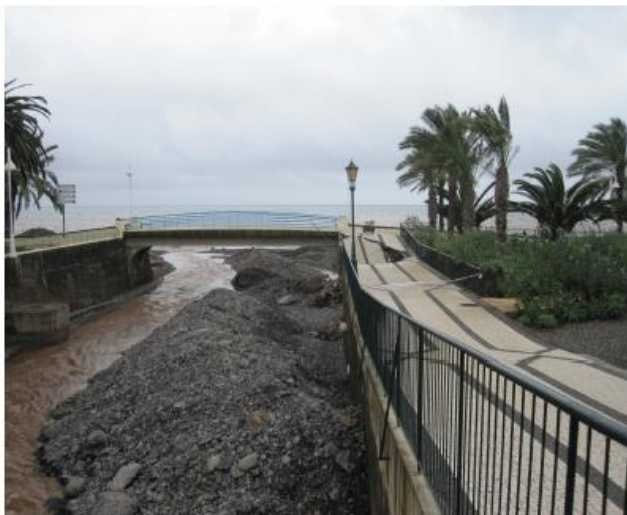
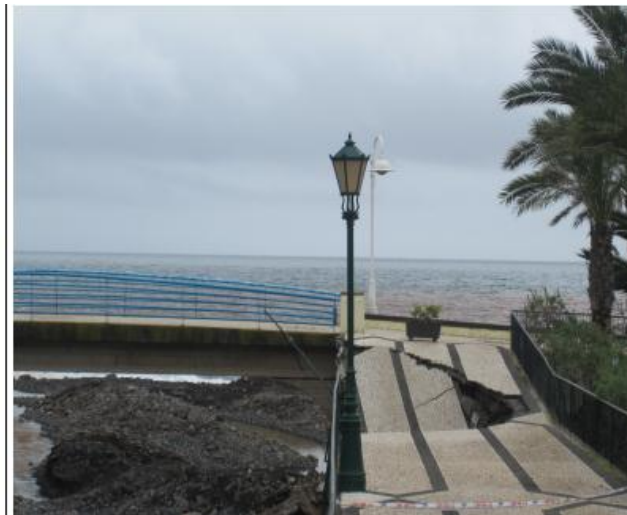
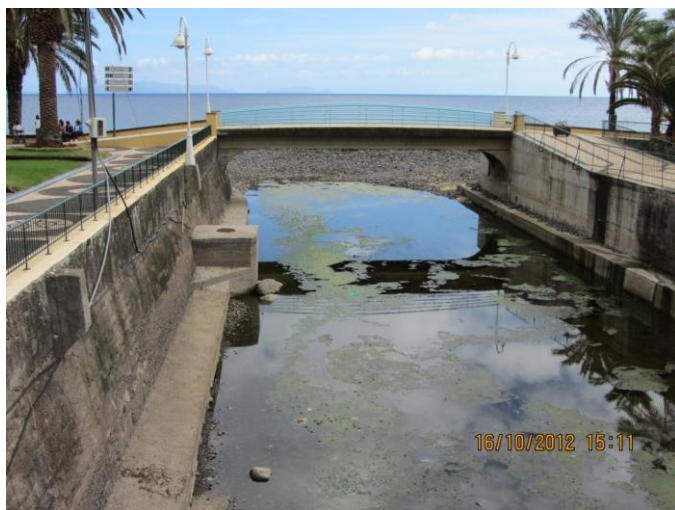
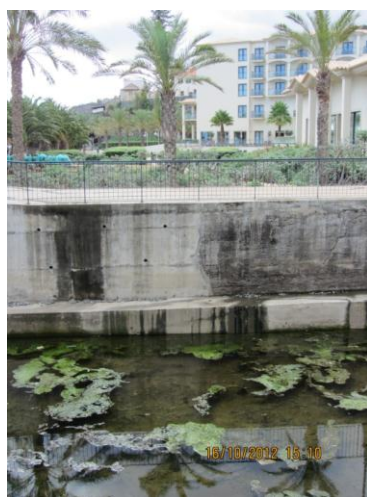
**Anexo 28- Análise da Promenade de Santa Cruz.**

No evento de 20-10-12 a infraestrutura que se encontra no leito da ribeira ruiu devido a impetuosidade do caudal da Ribeira de Santa Cruz (em cima).  
Estado atual (em baixo).

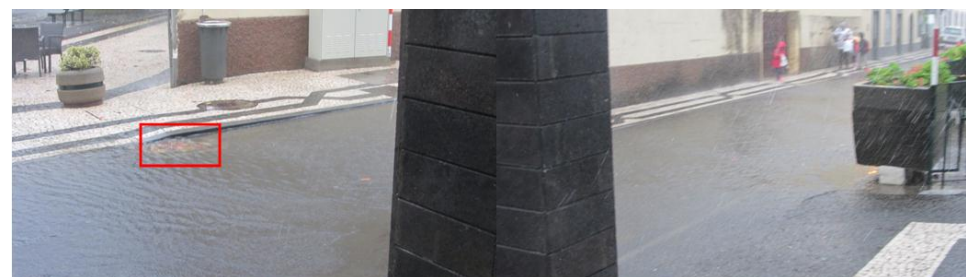
**Anexo 29 - Caracterização da Rua Dr. José Barros e Sousa.**

No dia 30-10-12 originou a fluxo superficial que inundou a via . Esta situação possivelmente deveu-se à incapacidade da rede pluvial, bem como, pela falta de limpeza das calhas de escoamento com a imagem da direita o mostra.
